| ניסוי של יפיה ברגים (Pull-out test) | |

| תיאור החומר: ברגים בקוטר 8 מ"מ שהותקנו בתוך פרופיל אלומיניאום: | מיקום הבדיקה: מעבדה מרכזית של סיסטם מעבדות מתקדמות בע"מ |

| שם האתר: | ניסוי שליפת ברגים (Pull-out test) | קוד פרויקט: 138195 |

דו"ח בדיקת חוזק שליופה של אביוזרי קיבוע  
 מס' 1836157

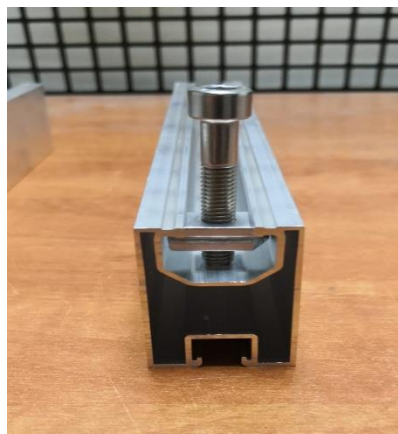
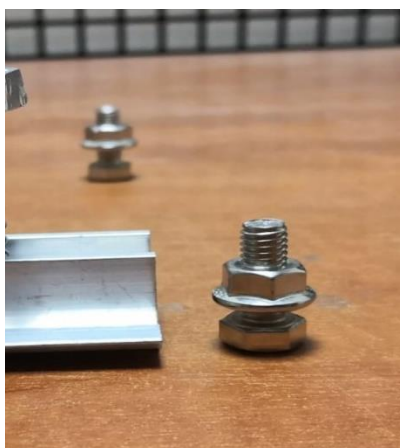
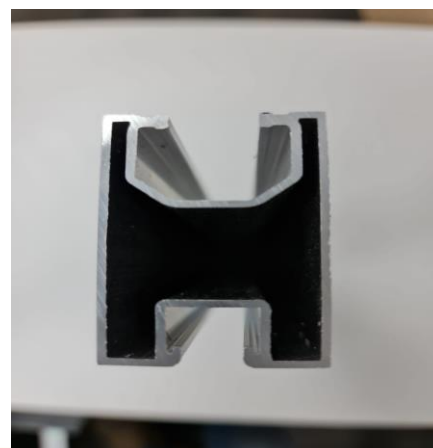
| זמן העמסה (שניות) | שלב בדיקה | כוח של יפיה (ק"ג) | הערות |
|---|---|---|---|
| מסקנה: האביזר נשלף מתוך הפרופיל ובמקום האחיזה נראו סימני שבר, התעקמות של הפרופיל (הפרופיל נפתח). | | | |

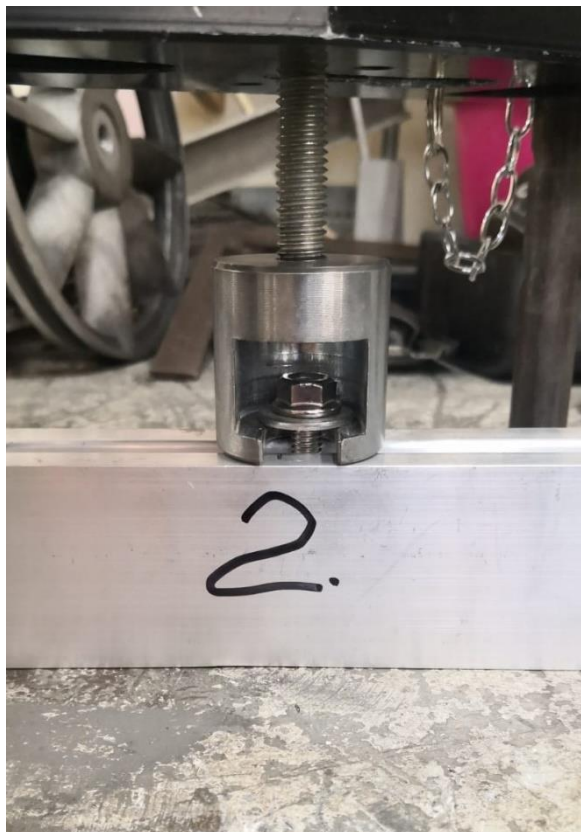
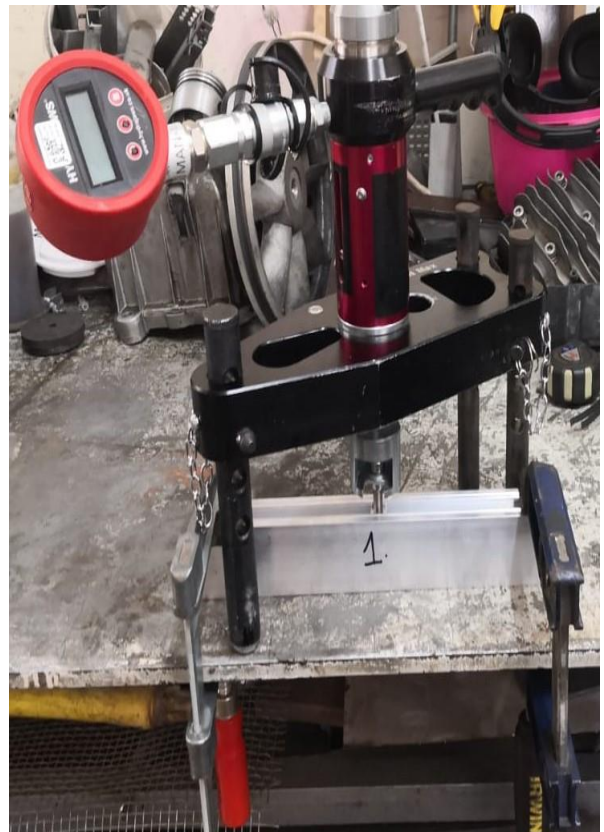
תהליך הבדיקה

| זמן העמסה (שניות) | שלב בדיקה | כוח שליפה (ק"ג) | הערות |
|---|---|---|---|
| מסקנה: האביוז נשלף מתוך הפרופיל ובמקום האחיזה נראו סימני שבר, התעקמות של הפרופיל (הפרופיל נפתח). | | | |
