| ניסוי של יפיה ברגים (Pull-out test) | |

| תיאור החומר: ברגים בקוטר 8 מ"מ שהותקנו בתוך פרופיל אלומיניאום: | מיקום הבדיקה: מעבדה מרכזית של סיסטם מעבדות מתקדמות בע"מ |

| שם האתר: | ניסוי שליפת ברגים (Pull-out test) | קוד פרויקט: 138195 |

דו"ח בדיקת חוזק שליופה של אביוזרי קיבוע  
 מס' 1836157

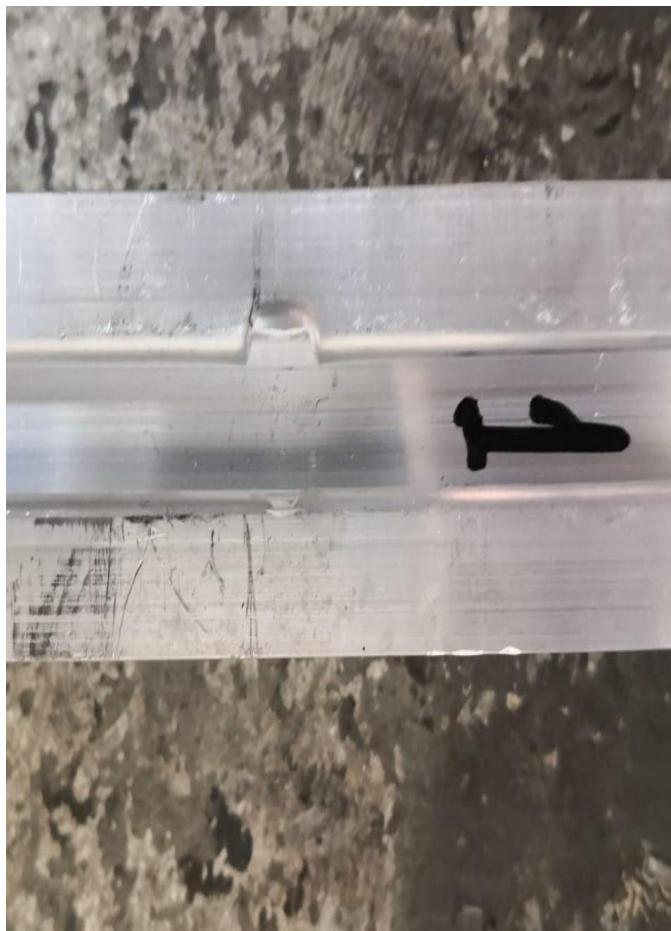
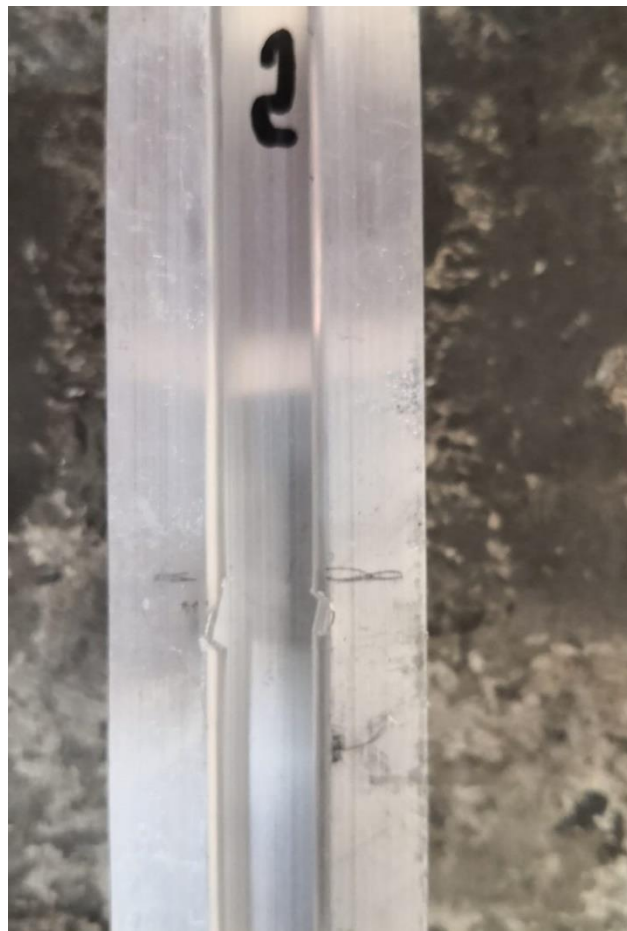
| זמן העמסה (שניות) | שלב בדיקה | כוח של יפיה (ק"ג) | הערות |
|---|---|---|---|
| מסקנה: האביזר נשלף מתוך הפרופיל ובמקום האחיזה נראו סימני שבר, התעקמות של הפרופיל (הפרופיל נפתח). | | | |
